4.4 Die Handschaltung

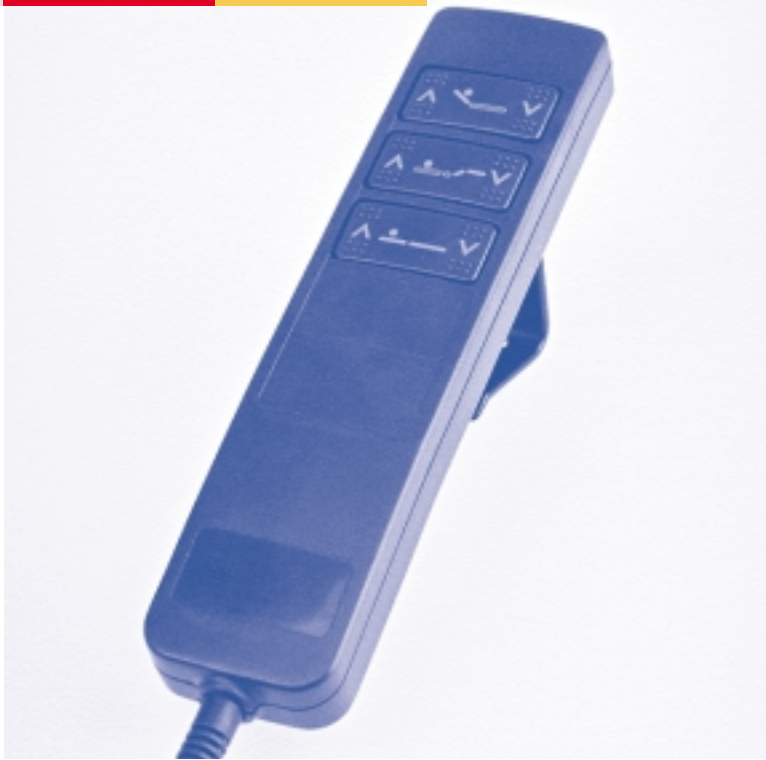
Handscharter vipline

- Bedienknopf 1 Kopfteil nach oben
- Bedienknopf 2 Kopfteil nach unten
- Bedienknopf 3 Fußteil nach oben
- Bedienknopf 4 Fußteil nach unten
- Bedienknopf 5 Liegefläche nach oben
- Bedienknopf 6 Liegefläche nach unten

Über den ergonomisch geformten Handscharter sind die einzelnen Funktionen per Fingerdruck auf die Bedienknöpfe steuerbar. Die einzelnen Knöpfe sind mit entsprechenden Symbolen gekennzeichnet. Die Stellmotoren laufen so lange wie ein entsprechender Knopf gedrückt gehalten wird. Ein gewendelttes Kabel bietet Bewegungsfreiraum bei der Bedienung und ein rückseitig montierter Haken ermöglicht die Aufhängung der Handschaltung an jeder gewünschten Stelle des Bettes.
